七星关区层台镇斯栗小学建设项目（一期）地块土壤污染状况调查报告

贵州瑞恩检测技术有限公司

2023年2月

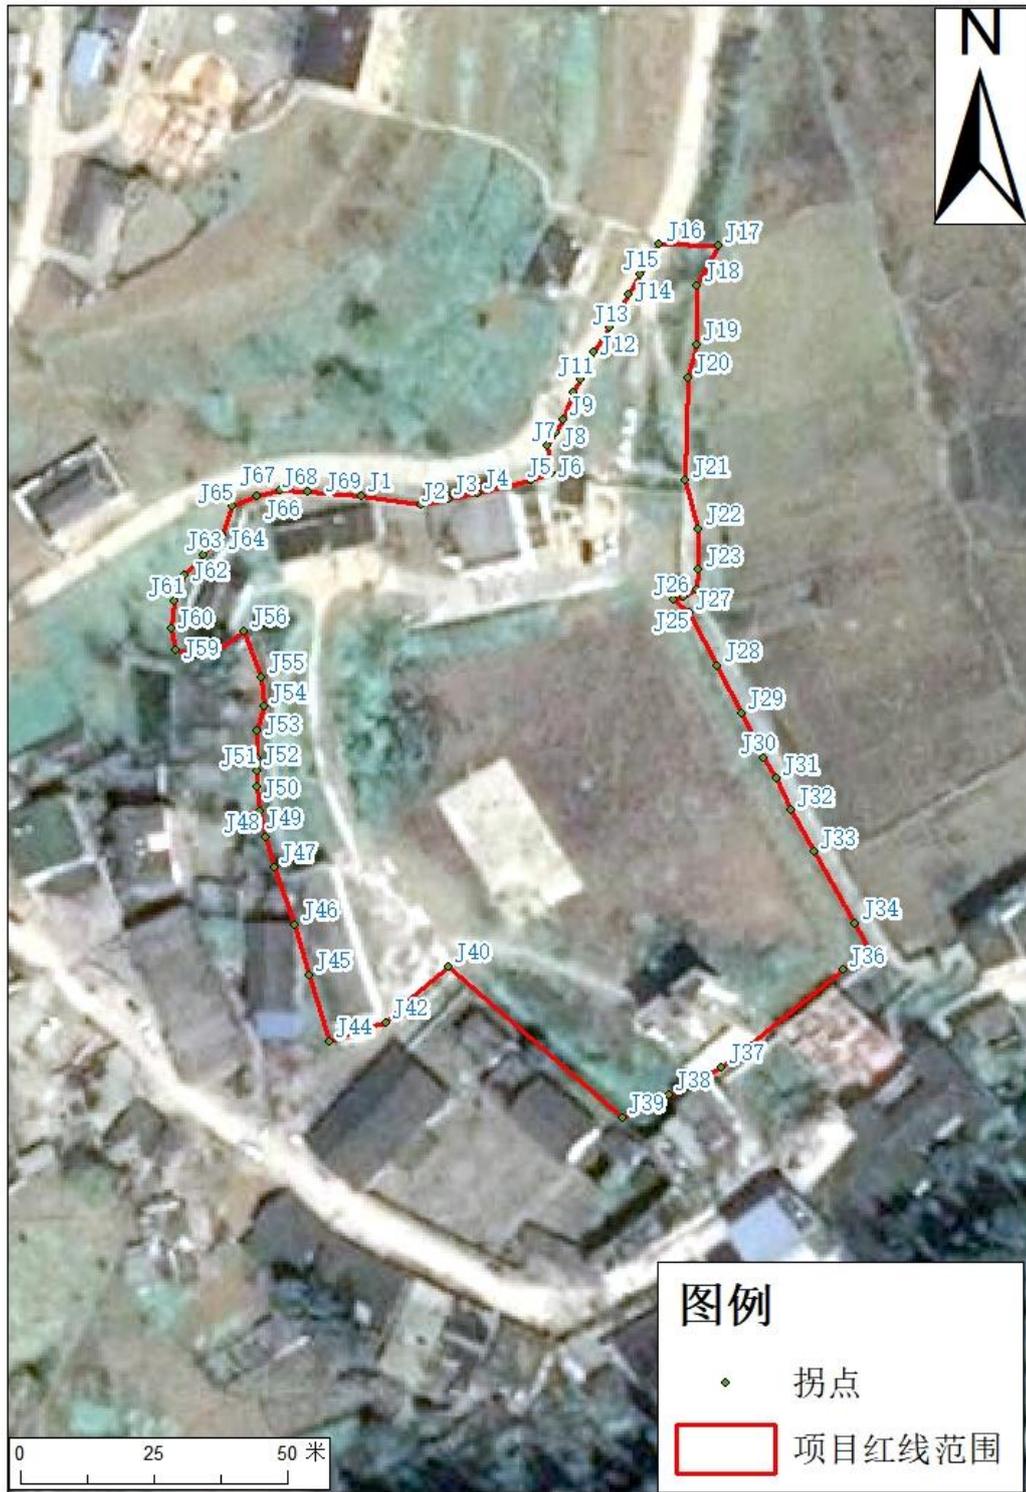
图 1-1 调查地块边界

调查地块四至范围为:东至农田,南至斯栗社区居民区,西至斯栗社区居民区,北至公路。调查范围拐点坐标如表 1 所示,调查范围红线图如图 1-1 所示。

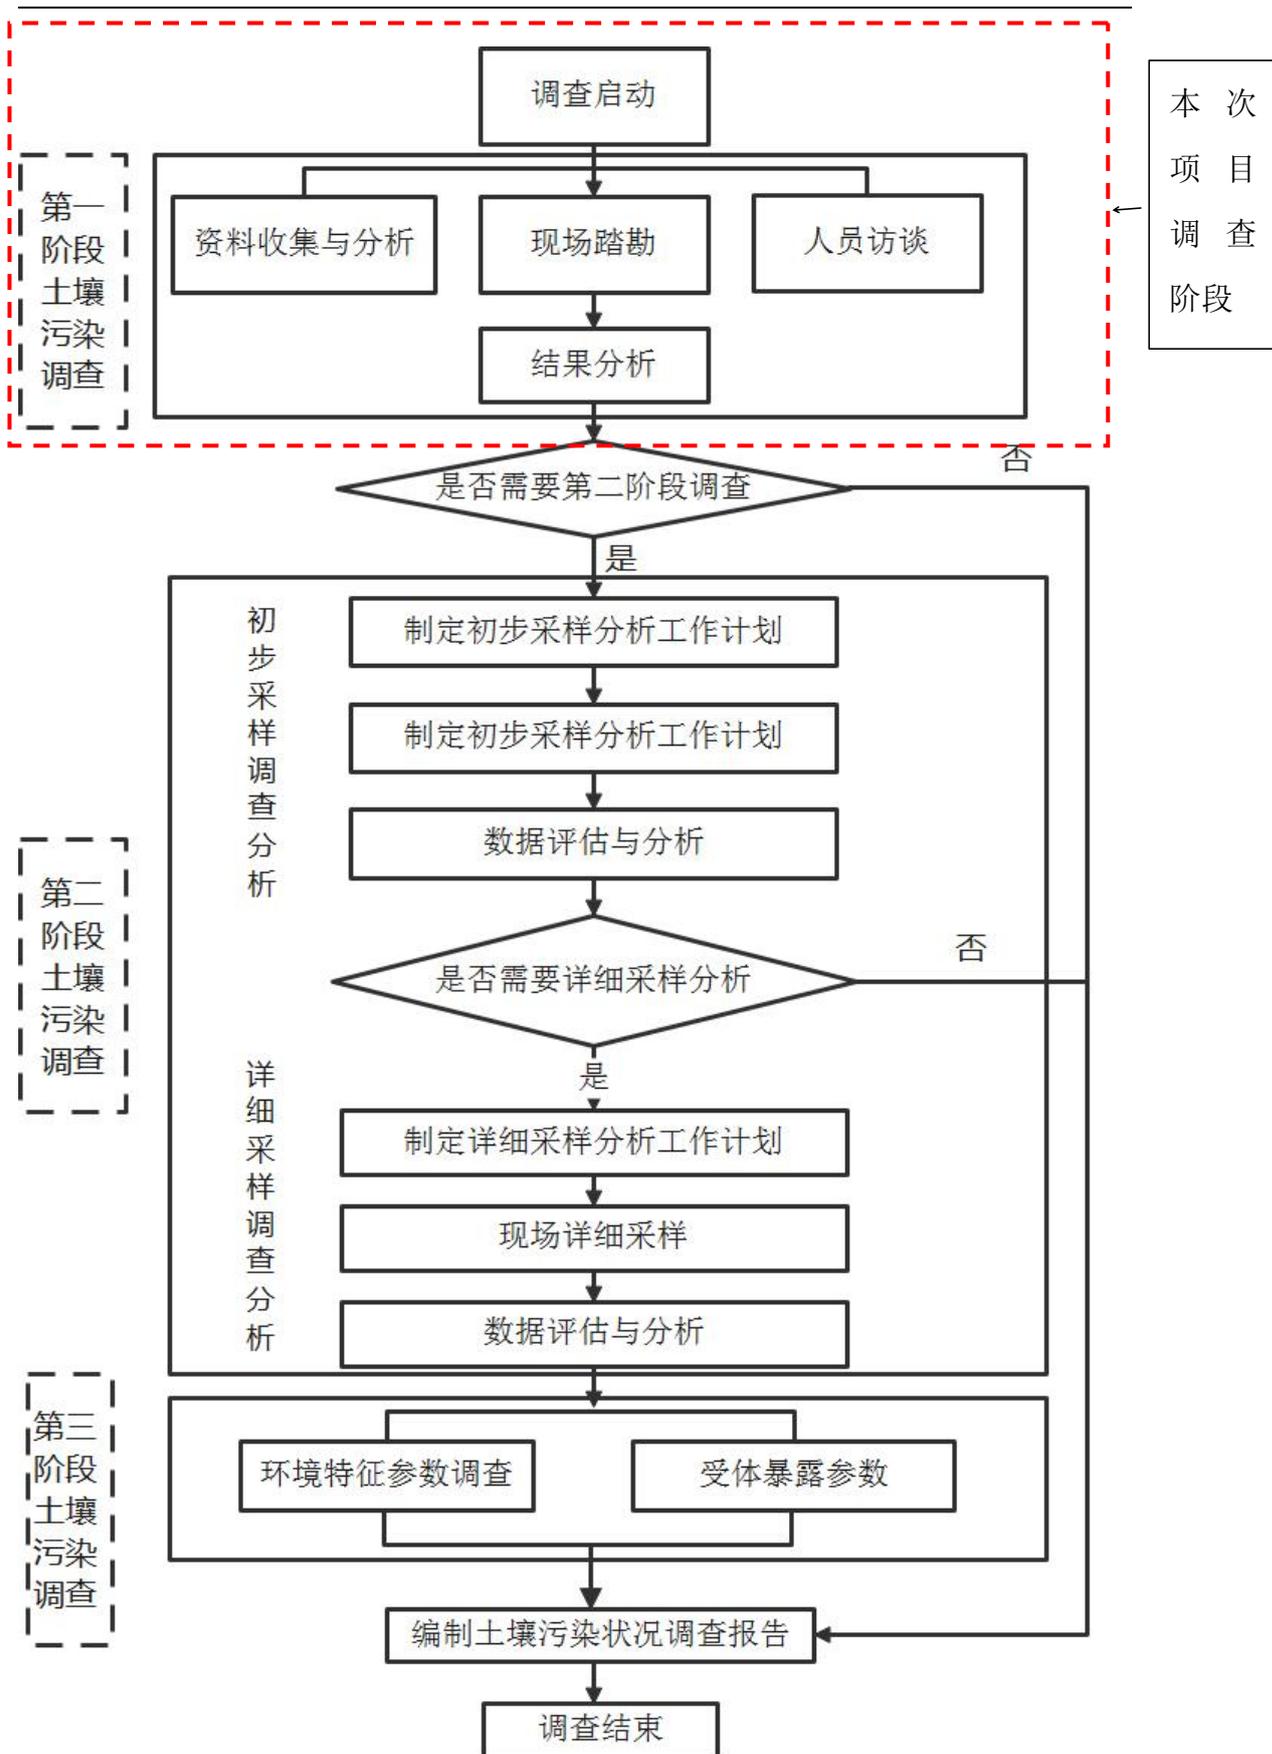
图 1.3 调查方法技术路线流程图

根据《建设用地土壤污染状况调查技术导则》（HJ 25.1-2019）、《工业企业地块环境调查评估及修复工作指南（试行）》（公告 2014 年第 78 号）等相关技术规范，土壤污染状况调查第一阶段为污染识别，主要通过资料收集、人员访谈及现场踏勘等形式，对地块过去和现在的使用情况，特别是污染活动有关信息进行收集与分析，以此识别和判断地块环境污染的可能性。本阶段原则上不进行现场采样分析。若第一阶段调查确认地块内及周围其余当前和历史上均无可能的污染源，则认为地块的环境状况可以接受，调查活动可以结束。本项目土壤污染状况调查的工作程序见图 1-3。

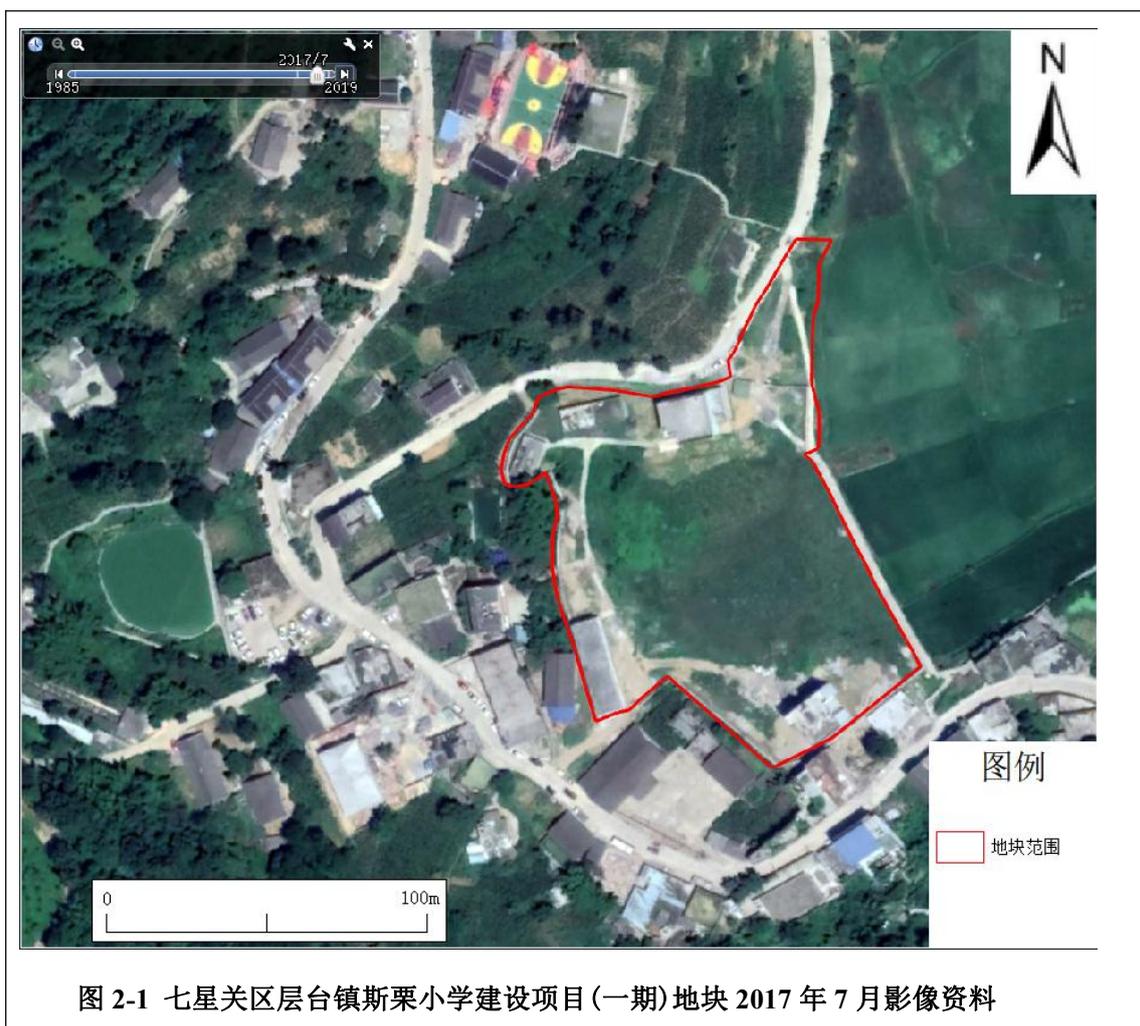
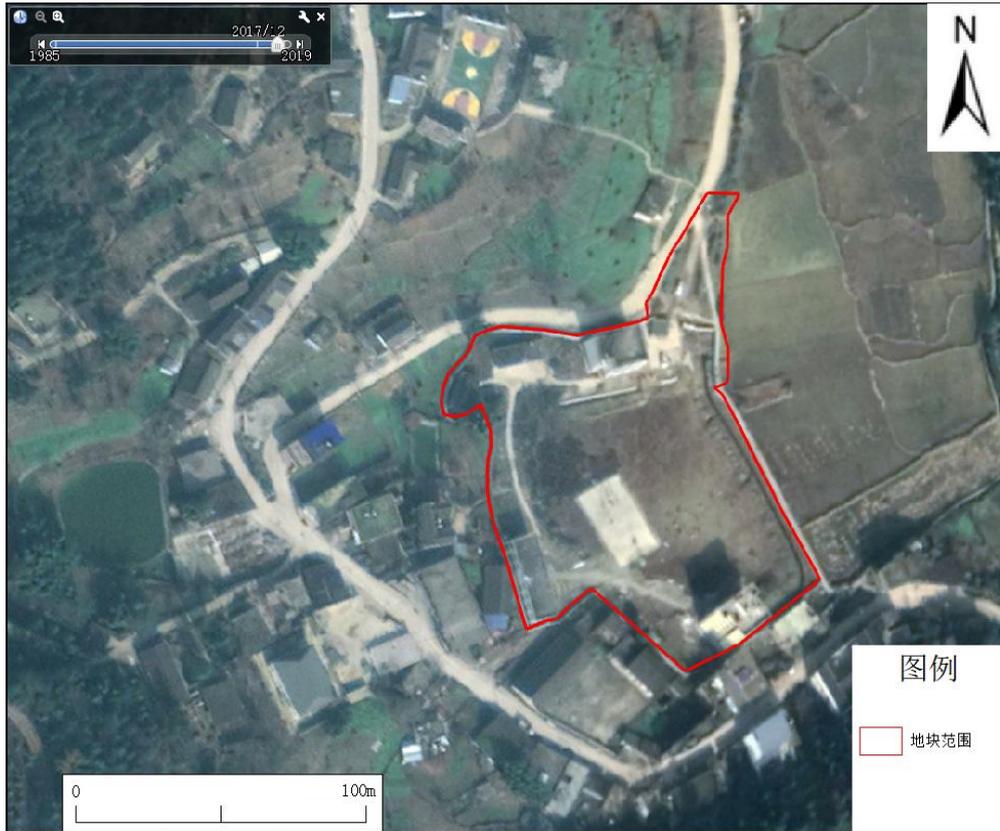
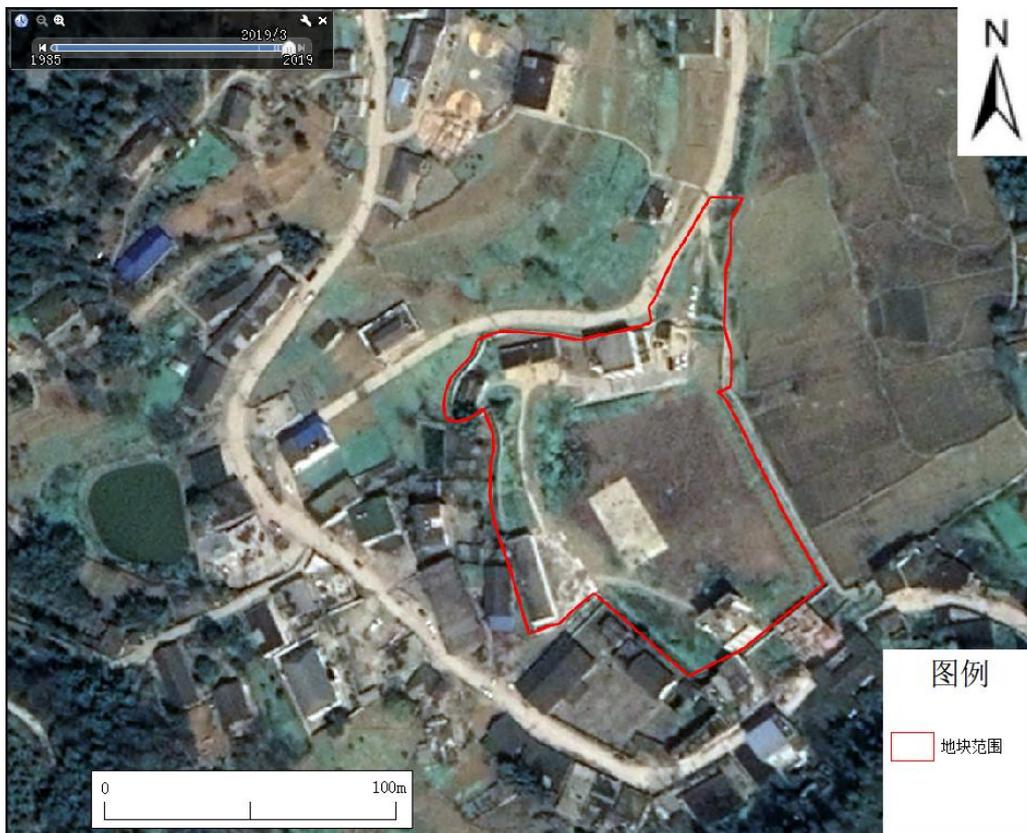
该地块最早历史卫星图片可追溯到 2017 年，从 2017 年至 2019 年历史卫星图片分析可知，该地块利用历史及现状较为清晰，一直以来均为农用地，土地开发利用方式未发生变化，该土地为农用地时，周边地块均为居民区及农用地，在之前未有其他利用情况，也无任何其他工业企业等有可能会污染土壤的存在。详细情况图 2-1 至图 2-3。

图 2-2 七星关区层台镇斯栗小学建设项目(一期)地块 2017 年 12 月影像资料

图 2-3 七星关区层台镇斯栗小学建设项目(一期)地块 2019 年 3 月影像资料

通过对地块内部历史卫星图片分析可知,该地块内部均为农用地,无居住用地部分,也不涉及工矿用途、规模化养殖、有毒有害物质储存与输送、危险废物堆放、固废堆放与倾倒、固废填埋等可能影响土壤和地下水环境质量的利用方式或事件发生。

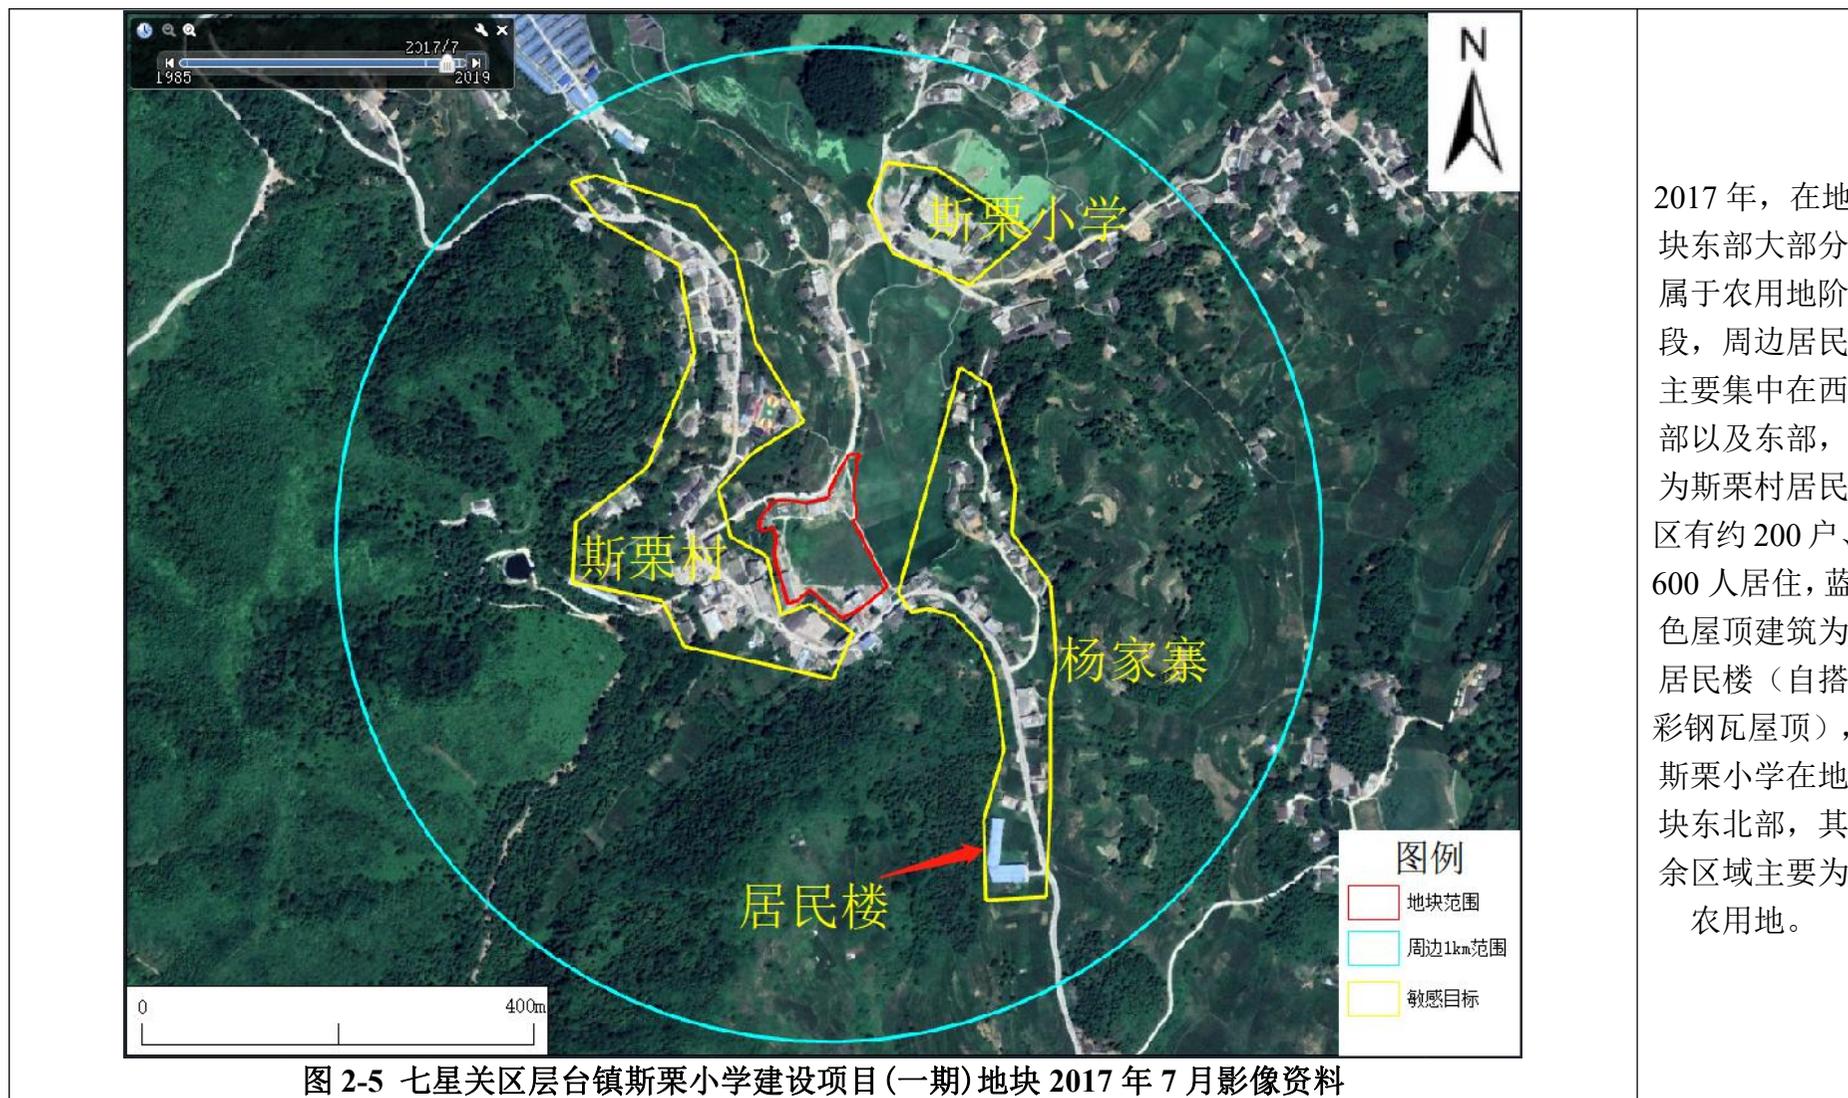
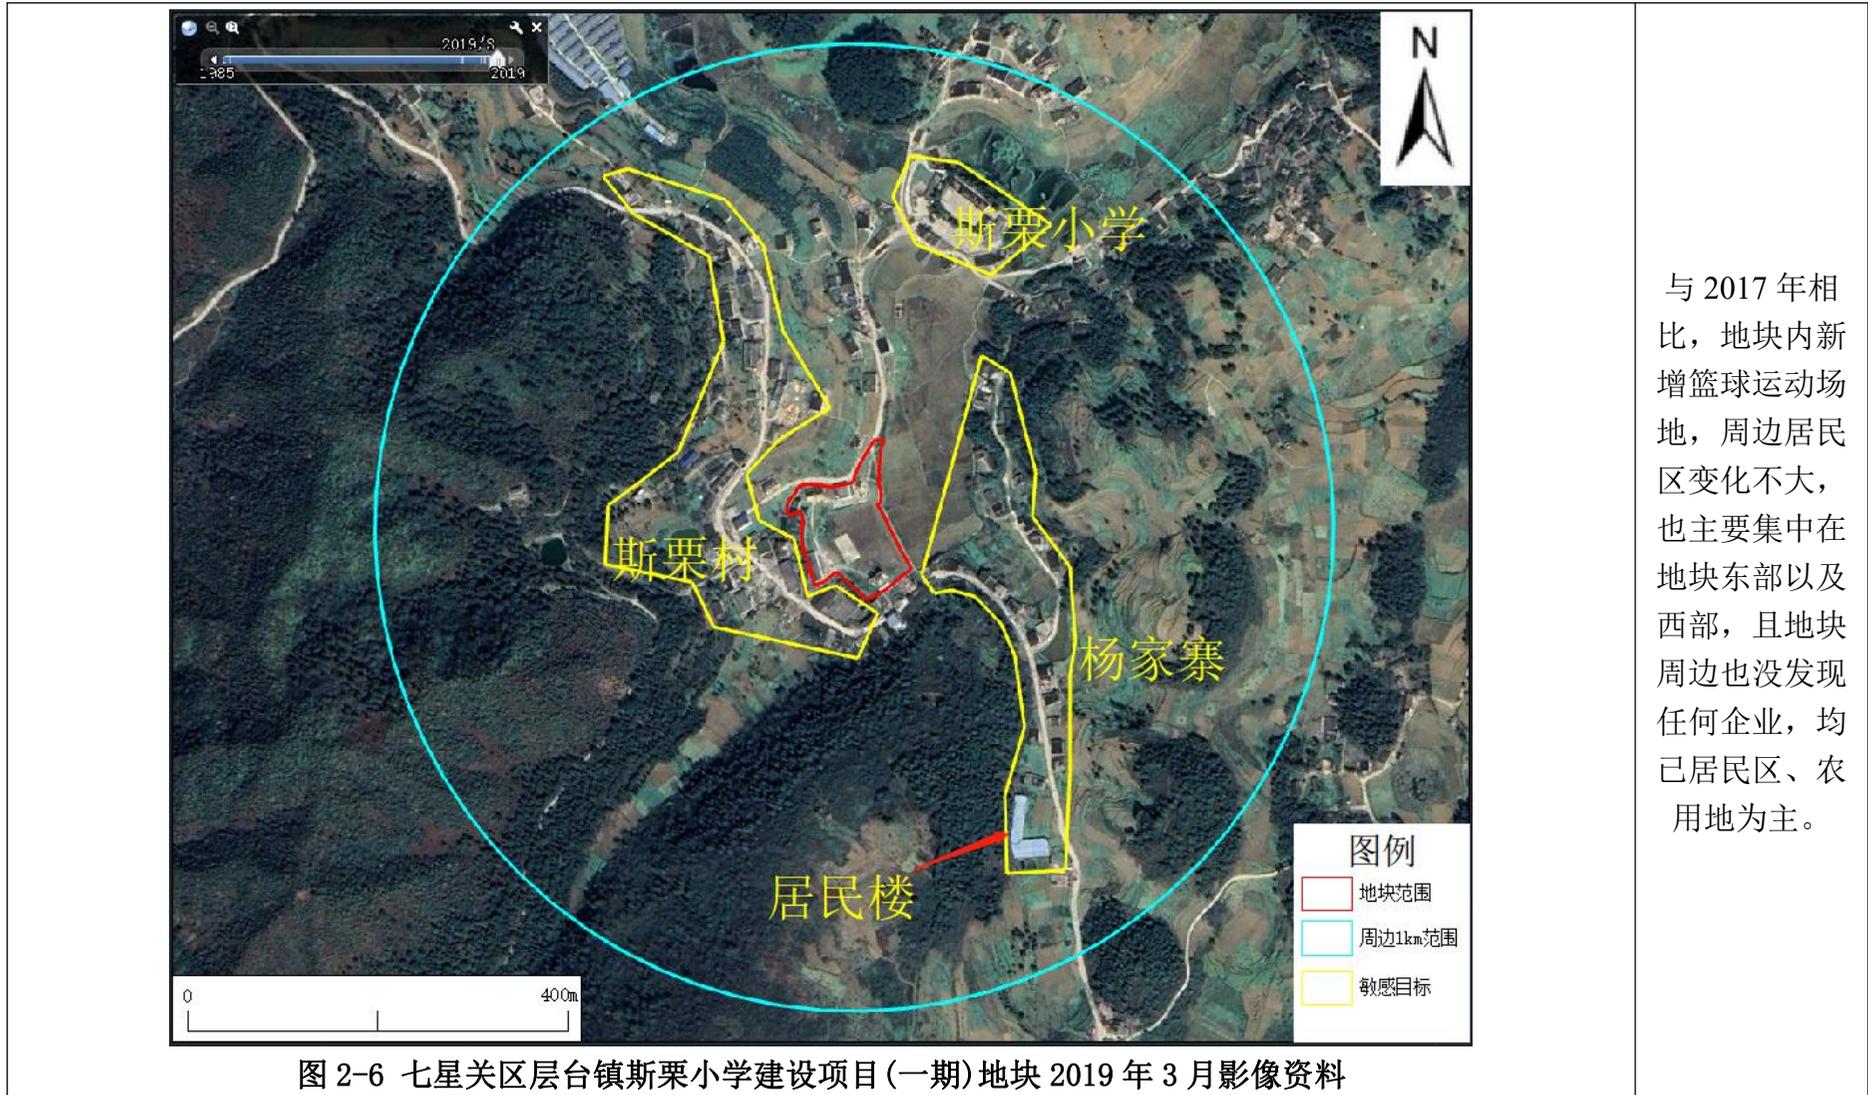
图 2-5 七星关区层台镇斯栗小学建设项目 (一期) 地块 2017 年 7 月影像资料

对该地块历史影像可以追溯的 2017 年至 2019 年期间,现今周边 1 公里范围内敏感目标分析,该地块周边人为活动较为单一。该地块在 2017 年时以农村住宅,农用地为主,周边居民用户较少,周边居民主要集中在东北部,以及西部为斯栗村居民区分别有约 200 户、600 人居住,其余区域主要为农用地。在 2019 年与 2017 年相比,周边居民区变化不大,地块周边也没发现任何企业,均已居民区、农用地为主,地块周边大部分农用地、荒地。

在 2017 年至 2019 年期间,调查地块周边部分均没有发现相关开发利用活动、任何工业企业或可能污染土壤的情况发生。具体情况如图 2-5 至 2-6 所示。

通过对调查地块周边范围土地开发利用情况分析发现，在调查地块 1km 范围内土地主要用于农村居住用地，共约有 200 户、600 人居住在此范围内。

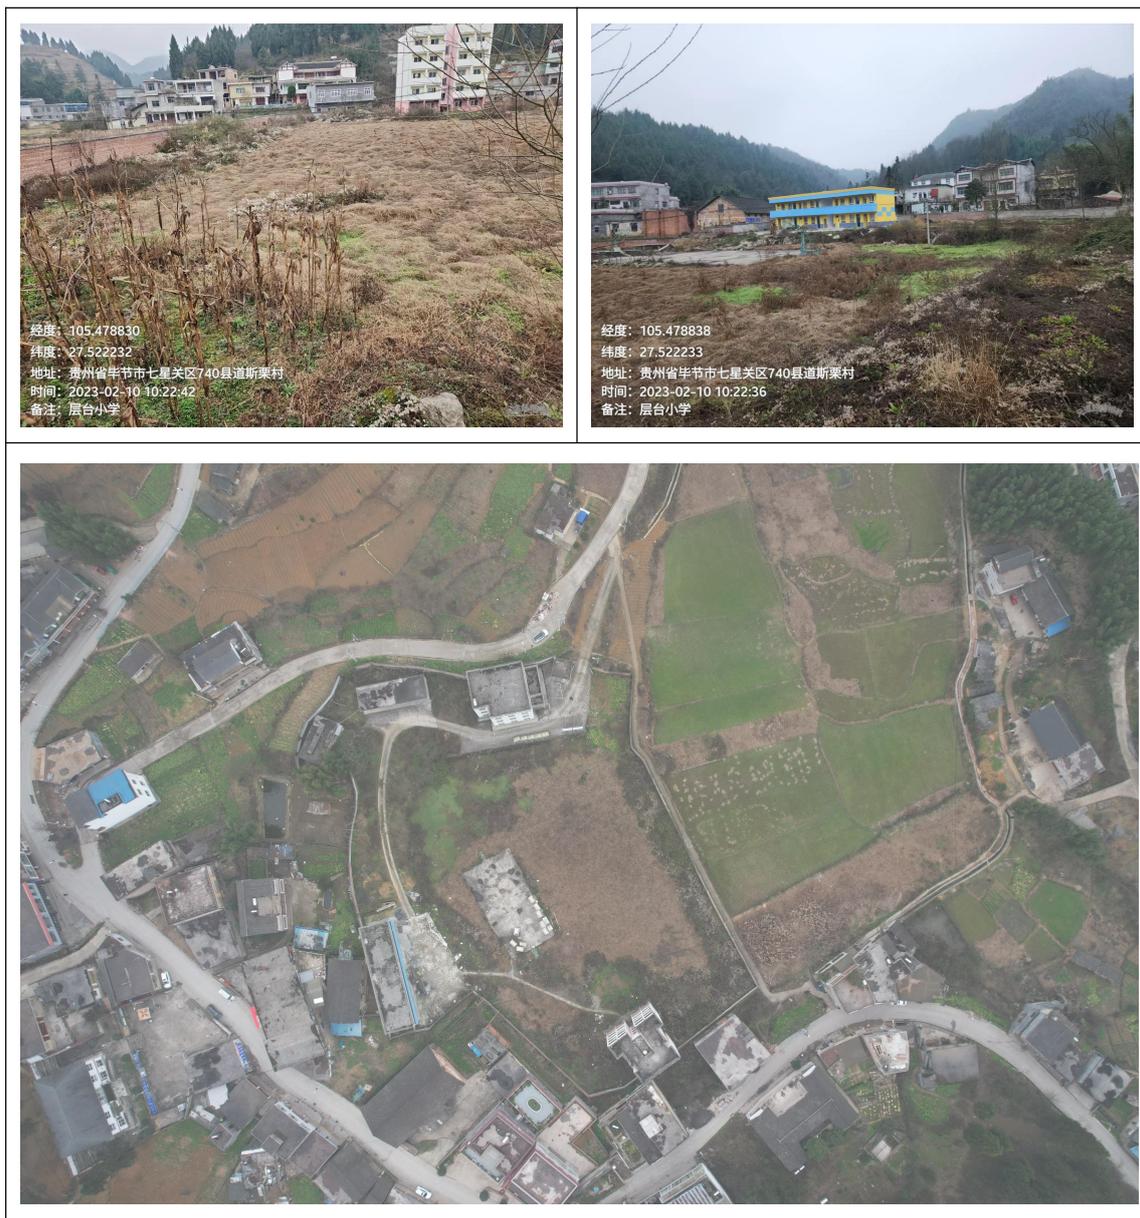
图 3-1 调查地块内部现场踏勘图

对地块内部现场探勘发现，地块为荒地未使用。现场调查过程中，未发现土壤存在明显颜色异常、油渍、异味等污染痕迹，地块内没有固体废物、垃圾及外来客土堆存或填埋等情况。照片如图 3-1 所示。

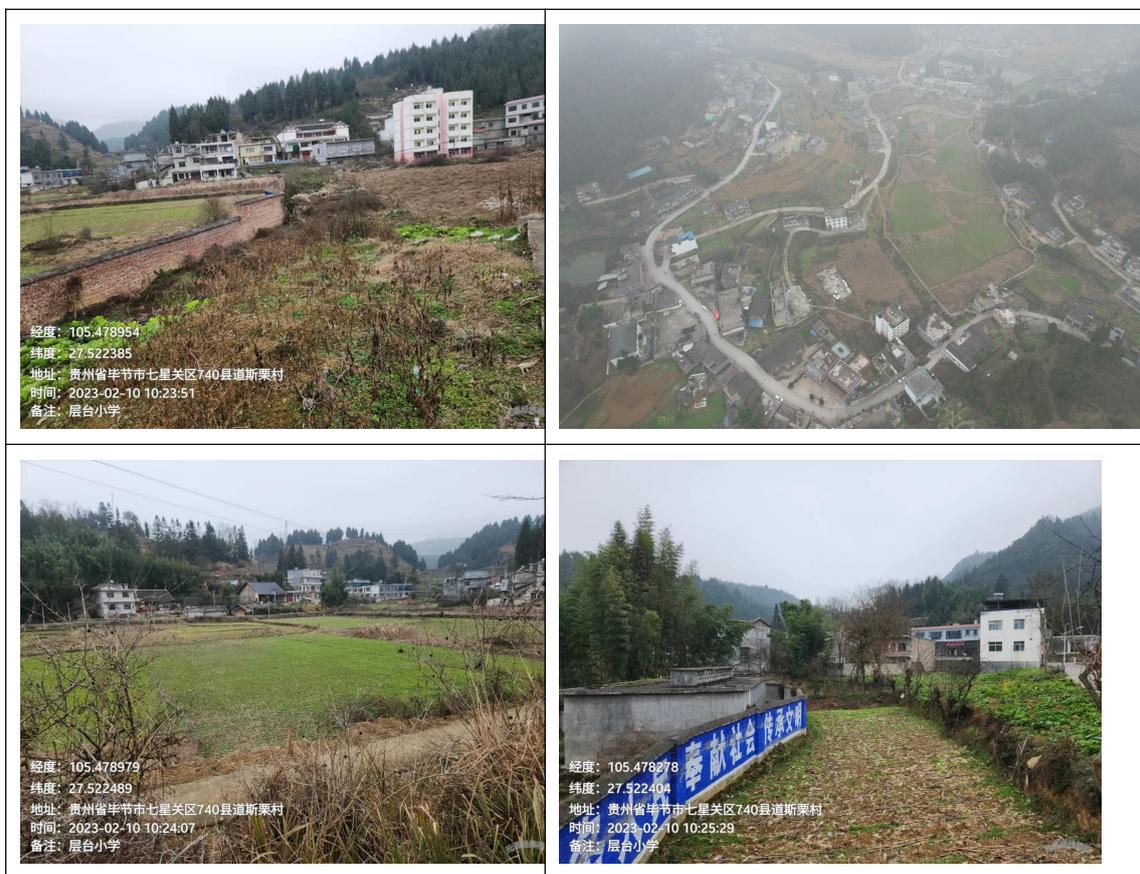
图 3-2 调查地块周边现场踏勘图

通过现场踏勘发现, 地块周边 1km 范围内以住宅用地为主, 主要分布在地块东北、西部, 周边居民生活垃圾按户收集、村集中、镇转运、区处理的方式进行妥善处置, 未发现垃圾堆积的情况出现。在现场踏勘过程中未发现土壤颜色、气味等异常, 也未发现有有毒有害物质的使用和排放。在地块周边除学校、居民区外, 地块周边蓝色屋顶建筑为居民楼(自搭彩钢瓦屋顶), 未发现工矿企业、规模化养殖场等可能导致土壤和地下水污染的情况存在。地块周边现场踏勘情况如图 3-2 所示。

通过对调查地块内部及周边相邻地块现场踏勘发现,地块内部及周边相邻区域未发现土壤颜色、气味等异常现象,地块周边蓝色屋顶建筑为居民楼(自搭彩钢瓦屋顶),也未出现工矿企业、规模化养殖场、危险废物及固废堆放与倾倒或填埋的迹象,现场踏勘得到的信息能有效印证历史卫星图片解译的信息。
